7 maggio 2018 (RM 1049/2018)

MM 9/2018 concernente il credito CHF 216'000.— da destinare alla partecipazione delle opere di risanamento che concernono la torre campanaria sul mappale 156 RFD sub. A a Lavertezzo Valle

CHIESA PARROCCHIALE DI S. MARIA DEGLI ANGELI - 6633 LAVERTEZZO
ANALISI DELLO STATO DELLA COSTRUZIONE, PROPOSTE D'INTERVENTO E PREVENTIVO DI MASSIMA DEI COSTI

M. CAMPANILE

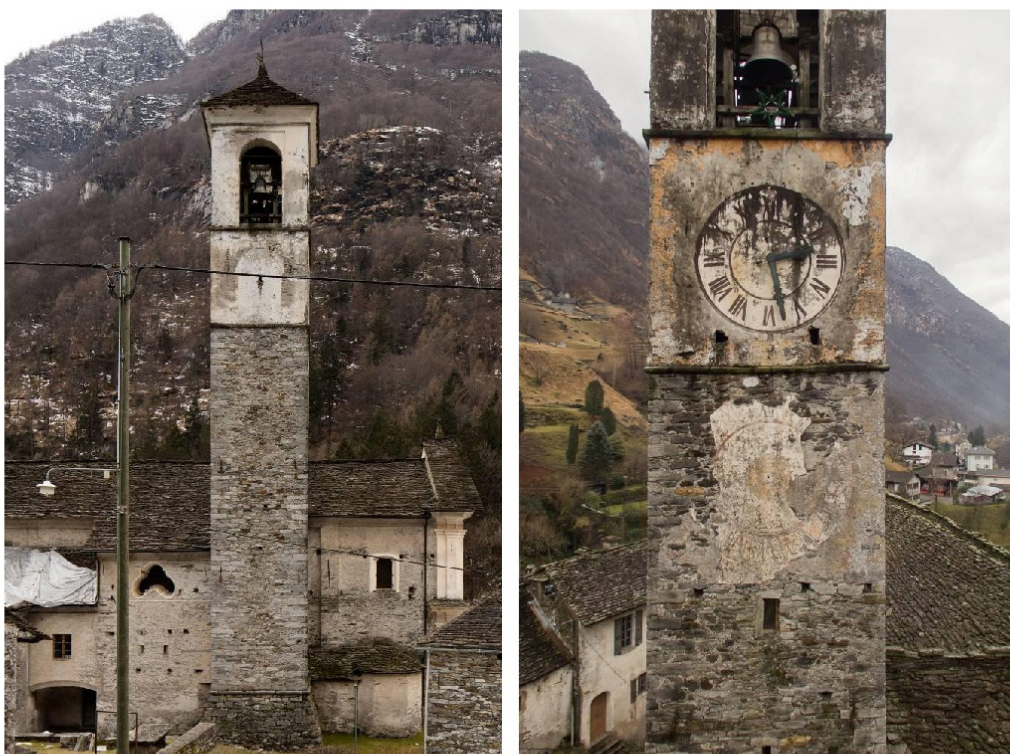
Le murature del fusto sono in discreto stato di conservazione. Presentano formazioni di muschi e elementi vegetali in particolare sullo zoccolo e nelle zone dove l'acqua piovana ristagna maggiormente nonché depositi superficiali sulle superfici meno esposte all'azione dilavante dell'acqua piovana.

La muratura dei pilastri angolari della cella campanaria presenta fessurazioni dovute alle sollecitazioni trasmesse attraverso gli elementi di stabilizzazione del castello. Intonaci e tinteggiature sono in precario stato di conservazione e presentano importanti formazioni di elementi biodeteriogeni e depositi superficiali. Sui quadranti settecenteschi, ove la pellicola pittorica è molto abrasa dall'azione degli agenti atmosferici, vi sono estese cadute dell'intonaco. In corrispondenza dei quadranti ottocenteschi l'intonaco e le tinteggiature sono molto consunti e in parte rifatti, segnatamente sul lato nord-ovest. L'intonaco scialbato della cella campanaria ha molte lacune, abrasioni e cadute. Non è stato possibile verificare i distacchi dell'intonaco dalla muratura per la mancanza del ponteggio, ma dallo stato di conservazione generale si può ipotizzare che siano molto estesi.

- . Pulitura con rimozione dei depositi superficiali, dei muschi e degli elementi vegetali.
- . Trattamento delle superfici con prodotto biocida nelle zone di maggior sviluppo di elementi biodeteriogeni.
- . Controllo ed eventuale sistemazione delle pietre pericolanti.

- . Verifica e sigillatura della muratura (dopo modifica del castello).
