8 maggio 2023 (RM 1071/2023)

MM 8/2023 concernente il credito di CHF 1'060'000.— da destinare alle opere di ripristino del riale Valegia¹

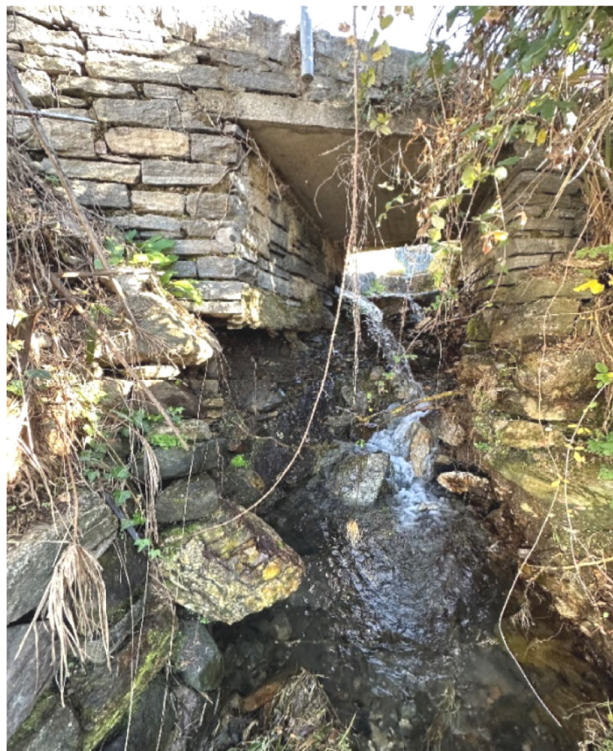
Sotto i muri di sostegno del ponticello d'attraversamento della gradinata e sul fondo del riale si sono formate delle erosioni profonde che compromettono la stabilità delle sponde e del manufatto.

Int. B - Erosione fondo e sponde

Il progetto propone la sottomurazione dei due muri di sostegno del ponticello, di una parte della gradinata, sponda destra e dello sbocco costituito da pietrame a secco attualmente instabile.

Il progetto prevede anche il rifacimento del fondo su pendenza regolare per eliminare le briglie di caduta che hanno formato in precedenza le erosioni. Sul fondo il pietrame sarà disposto con singole pietre di tanto in tanto sporgenti per rallentare la velocità di scorrimento delle acque.

Prima del ponticello in sponda sinistra e sulla scarpata sarà realizzata una deviazione del flusso con tronchi di larice o castagno protetti da un rilevato.

Questa deviazione è prevista perché più a monte già la portata HQ30 (evento trentennale) esce dalla sponda e di conseguenza, per evitare l'erosione sulla gradinata, viene immessa nuovamente nel canale. Ciò permette di risparmiare i costi dell'allargamento della sezione sull'intero tronco.

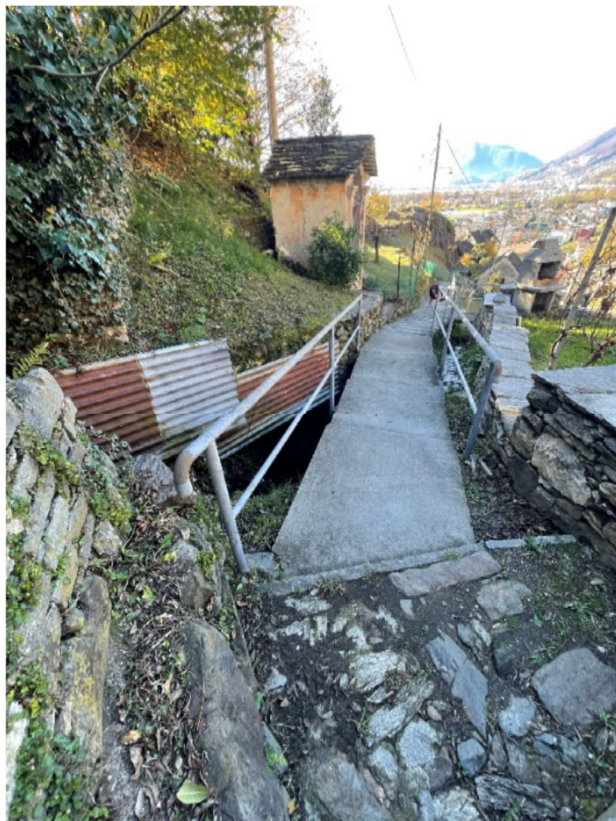
Durante l'ultimo evento alluvionale in sponda sinistra subito a monte del ponticello si è prodotto un franamento e una profonda erosione della sponda che è stata protetta provvisoriamente con lamiera fissate per evitare il peggioramento della stabilità della scarpata.

Int. D - Erosione in sponda sinistra

Il progetto prevede il rifacimento della sponda sinistra per circa 6 m, il rifacimento del fondo con una pendenza regolare e l'eliminazione della briglia di caduta.

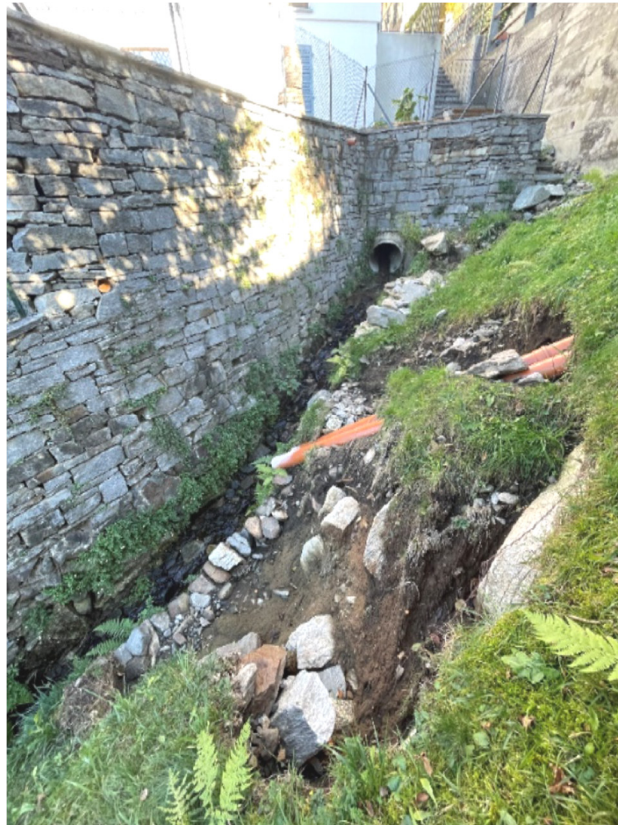
Nel corso dell'evento alluvionale dell'agosto 2020 si è prodotto uno scivolamento della scarpata che attualmente è in condizioni stabilità precaria. Il progetto prevede il rifacimento della sponda sinistra con allargamento della sezione, riempimento del solco eroso e formazione della nuova scarpata che sarà seminata.

Int. E - Franamento scarpata

Lungo questo tronco si propone anche il rifacimento del rivestimento di fondo con pietrame da cava, integrato con pietrame delle demolizioni se ritenuto idoneo.

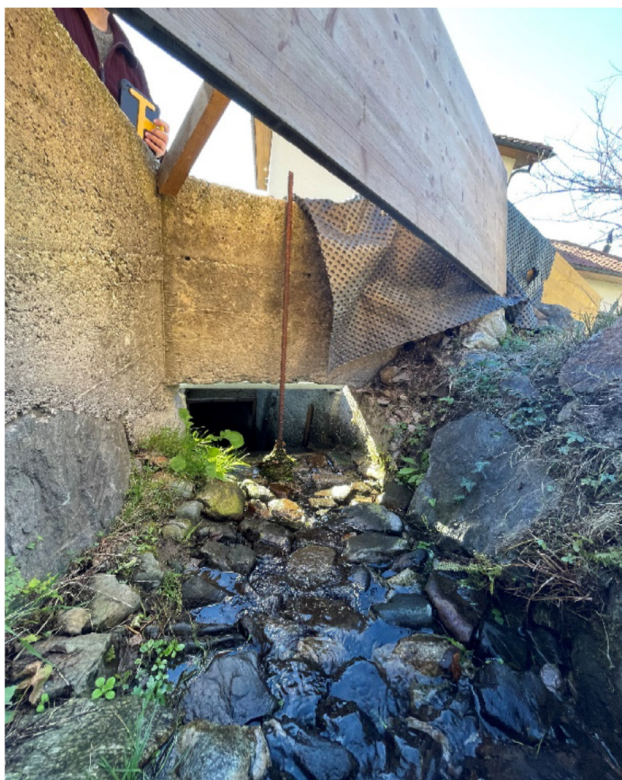
Int. F - Imbocco del canale

In questo punto, situato a monte del canale interrato che attraversa le particelle 2644 e 2180 RFD, è indispensabile la costruzione di una camera di ritenuta del materiale solido. Questo per assicurare la massima efficienza del canale interrato che inizia in questo punto.

Il progetto propone la costruzione di una camera di ritenuta del materiale solido con volume di accumulo di ca. 20 m³. Si propone la costruzione di un manufatto in calcestruzzo armato formato da due vasche.

All'uscita della camera il raccordo sul canale esistente formato da tubi di cemento diametro 800 mm è previsto con un tubo di vetroresina con rivestimento anticorrosivo diametro 900 mm e con un pozzetto di collegamento.

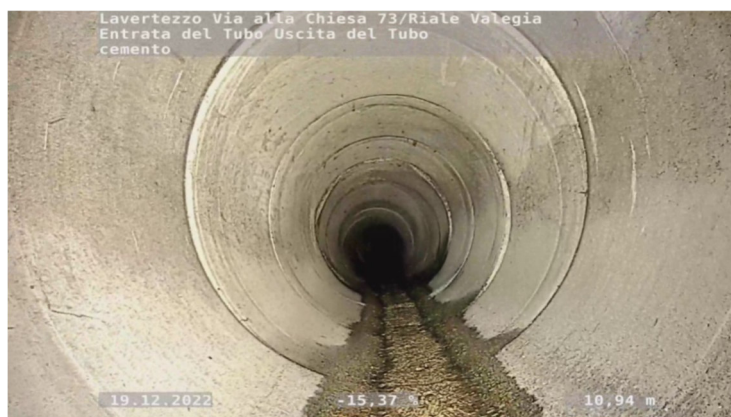
Il canale interrato esistente, costituito da tubi in cemento armato con pendenze variabili, è stato ispezionato con telecamera. Sulla base di quest'ispezione si è constatato che lo stato dei tubi è buono anche se vi sono dei cambiamenti di pendenza, ma poche rotture.

Int. F - Stato del canale interrato

La portata del canale interrato per HQ 100 (evento centenario) è sufficiente con una riserva idrica di ca. il 13%. Non si ritiene necessario intervenire come opera prioritaria. La camera di ritenuta prevista all'inizio del canale trattiene il materiale solido trasportato, assicurando l'immissione della totalità delle acque nel canale.

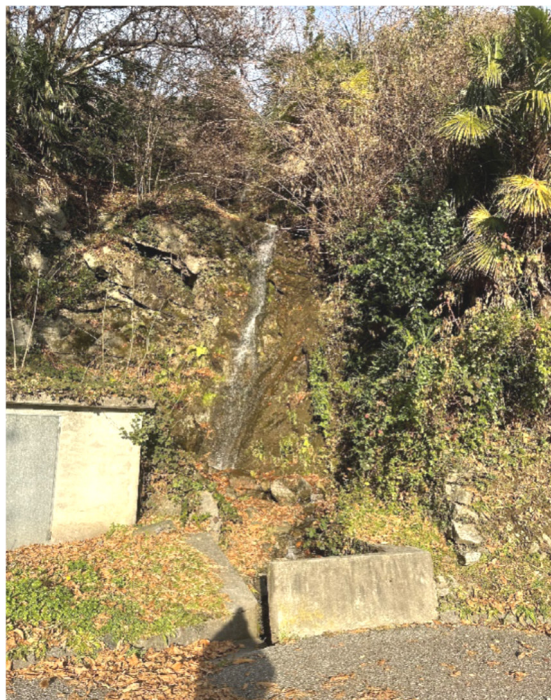
L'attraversamento stradale, e anche in parte la scarpata, è costituito da un tubo di cemento diametro m 1.00 con una capacità di smaltimento parecchio superiore alla portata di dimensionamento HQ 100. Nel periodo di precipitazioni intense e con l'aumento della portata, la cascata devia verso la sponda destra ed è in questo punto che esonda (vedi fotografia). Nel PZP è indicata lungo la strada una zona di pericolo medio.

Int. N - Situazione attuale all'imbocco del canale interrato

Il progetto propone l'innalzamento del muro di contenimento della vasca di imbocco, in particolare modo con un prolungamento in sponda destra per contenere l'esondazione.

Il progetto prevede inoltre la chiusura dell'apertura nel muro di contenimento per lo scarico della cunetta di raccolta delle acque stradali.

Questo scarico sarà raccolto da un pozzetto stradale costruito con un tubo di cemento diametro cm 80, altezza cm 150, con apertura di immissione delle acque verso la cunetta, e un volume di deposito e decantazione.

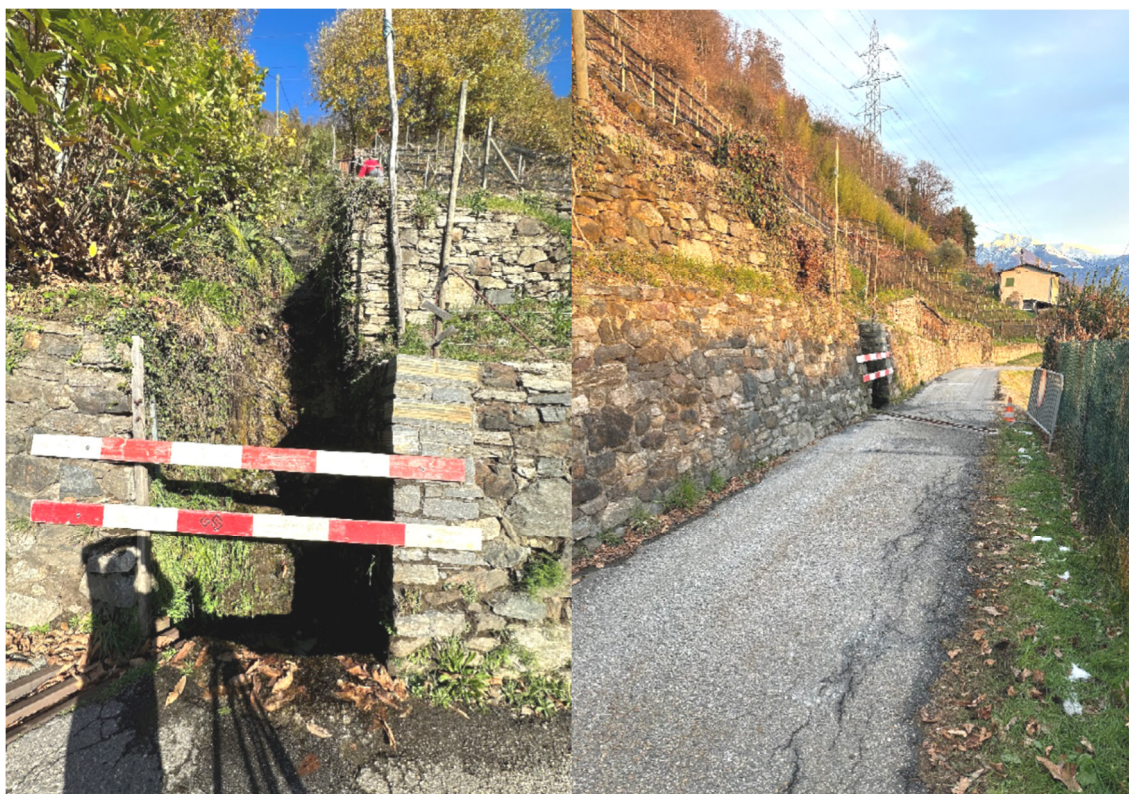
La costruzione della camera di ritenuta al punto H pone diversi problemi di ordine costruttivo e soprattutto per i trasporti nella fase esecutiva e non da ultimo di manutenzione. Il costo di realizzazione è anche parecchio elevato.

Viste le caratteristiche del versante si può ritenere che la roccia possa essere anche in parte fessurata e di conseguenza sono stati previsti alcuni ancoraggi passivi per l'eventuale messa in sicurezza della superficie rocciosa.

Int. H - Situazione del versante nel luogo previsto per la costruzione della camera da 100 m³

Il progetto prevede la costruzione di una vaschetta di raccolta delle acque separata da una prima vasca di ritenuta mediante una griglia a fessure orizzontali, costituita da profilati in acciaio inseriti su binari laterali e smontabili. Ciò permetterà l'accesso per eseguire la vuotatura in caso di sedimentazioni dopo eventi particolari.

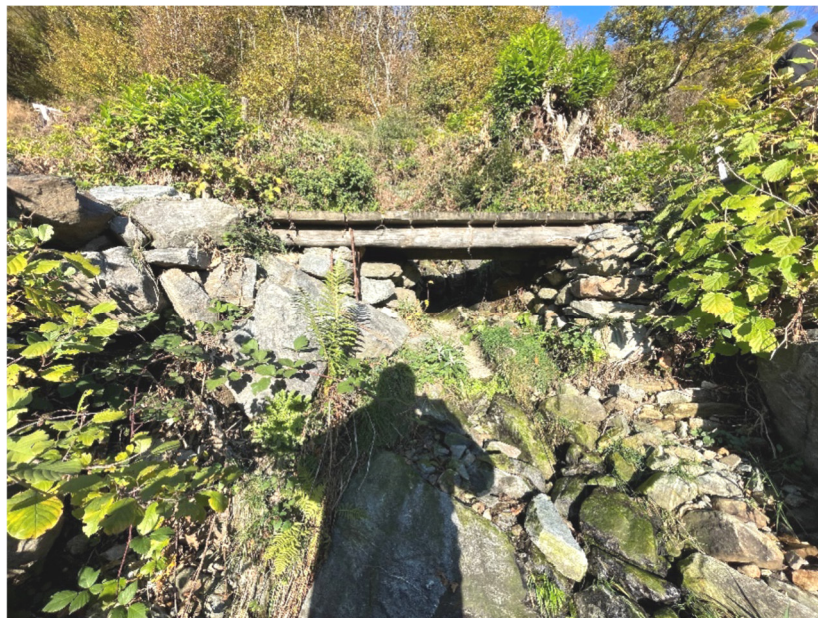
In questo punto il sentiero Peròss attraversa il riale con un ponticello in legno che è da ostacolo soprattutto per la colata detritica e il trasporto di legname.

A monte del ponticello la sponda destra è particolarmente bassa e si verifica un'esondazione lungo il sentiero che poi scende fino a raggiungere i primi edifici su Via Sasso Fenduto.

Int. I - Situazione attuale attraversamento

Il progetto prevede la formazione di un guado in modo tale da eliminare il ponticello. Il rinforzo della sponda destra con una muratura in pietrame squadrato o pietrame del posto se ritenuto idoneo. Il guado è dimensionato per una portata della colata di 6.5 m³/s corrispondente alla portata specifica per una colata di 100/120 m³, secondo il metodo empirico di Rickenmann basato su dati statistici delle colate.

Per l'attraversamento pedonale del guado è prevista la realizzazione di alcuni gradini rientranti nella sponda per evitare l'eventuale incastro soprattutto del legname trasportato.

Sul fondo è previsto il camminamento su blocchi di pietrame leggermente rialzati per facilitare l'attraversamento pedonale sull'asciutto nel caso di normale regime del riale.
