7 novembre 2022 (RM 789/2022)

MM 21/2022 concernente il credito di CHF 182'000.— da destinare alla messa in sicurezza del mappale 2237 RFD e aree sottostanti

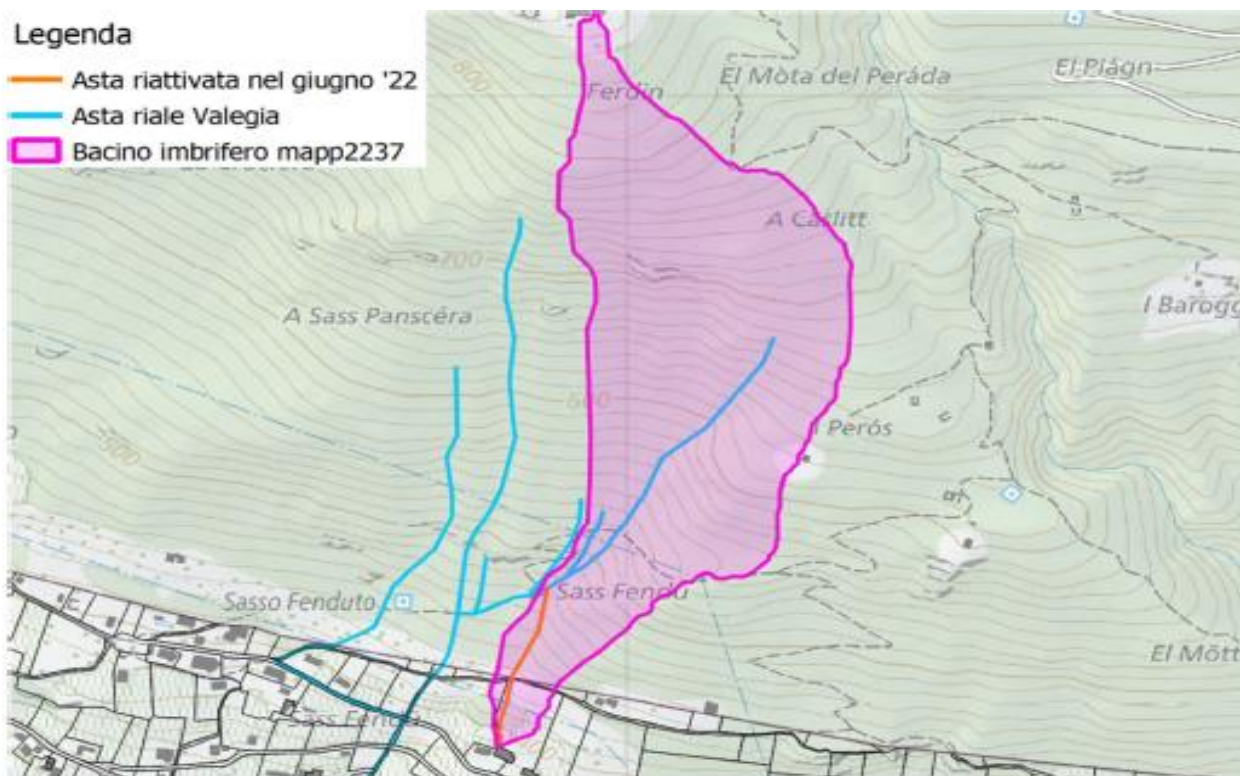
L'immagine seguente presenta il bacino imbrifero di uno dei rami del riale che si è attivato durante le alluvioni del 28 giugno 2022 e dell'1 luglio 2022 andando a depositare una colata di detrito a ridosso dell'abitazione presente sul mappale 2237 RFD. Questo ramo del riale, perlomeno nella sua parte bassa, non era più attivo dal momento della costruzione di un canale di gronda sul sentiero Sass Fendü che collega i due serbatoi dell'acqua potabile su suolo di Cugnasco-Gerra. Con le alluvioni citate, il canale di gronda è stato completamente riempito di materiale, portando ad un riversamento verso valle di acqua e materiale detritico.

Figura 1 – delimitazione bacino imbrifero asta secondaria Riale Valegia riattivato con l'alluvione del giugno 2022

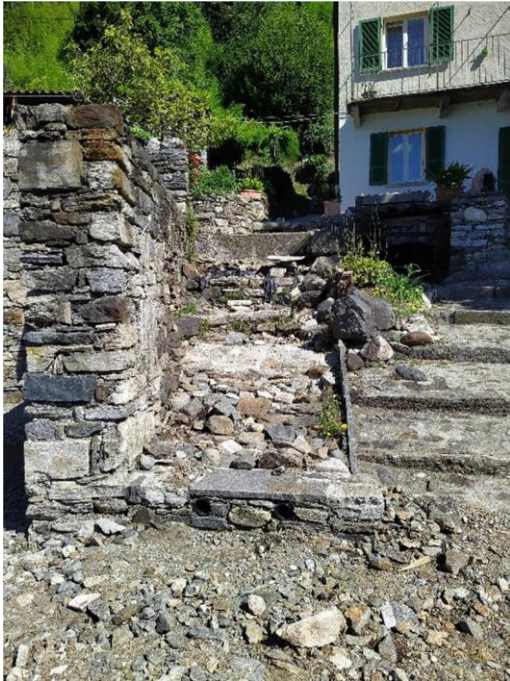
L'evento del 29 agosto 2020 è stato caratterizzato da piogge intense con un periodo di ritorno stimato tra i 20 e 30 anni. Il materiale depositato in zona del mappale 2237 RFD fu di pochi metri cubi (ca. 5 m³).

Figura 2 – detriti sul mappale 2237 RFD

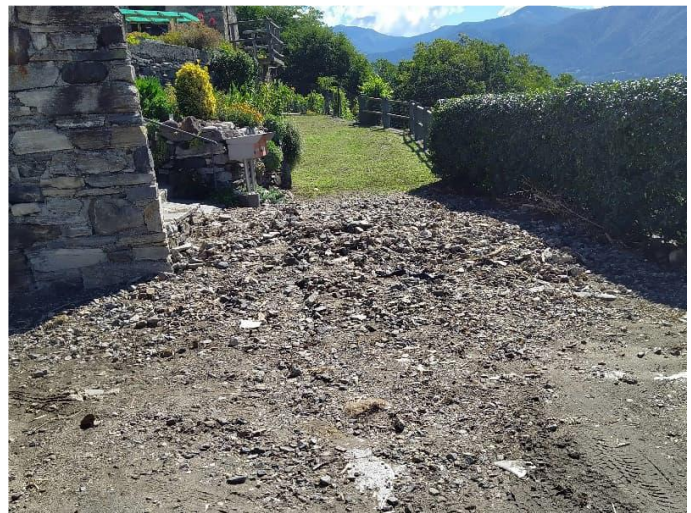
Figura 3 -detriti sulla strada comunale mappale 2016 RFD
